RAPPORT GENERAL

RESUME ANALYTIQUE

EDIFICE	<p>Le château d'Esquelbecq est l'un des monuments les plus représentatifs de l'architecture flamande en France. Il a partiellement conservé son plan médiéval dont l'origine remonte à la fin du XV^{ème} siècle : un château quadrangulaire à 9 tourelles (dont l'une a été supprimée), composé d'un châtelet d'entrée, de quatre corps de logis et ceint de douves (à l'origine, deux corps de logis principaux Est et Nord et deux simples courtines au Sud et à l'Ouest).</p> <p>Le château a perdu un de ses plus beaux symboles à la suite de l'effondrement de la guette en 1984, écrasant une partie de l'aile Nord. Les dépendances et les jardins complètent le domaine. La basse-cour comprend une dépendance dite « La Commanderie », un garage hippomobile, une dépendance dite « Le Chat Botté », une charretterie, un bunker de la 2nd Guerre mondiale et un colombier. Les jardins intègrent des petits ouvrages architecturaux (serre, ponts, pavillon, vases monumentaux etc.). L'auberge (ancien hôtel de Ville) complète le domaine.</p> <p>« Le château avec ses douves, son parc, son jardin et les dépendances bâties » sont classés au titre des Monuments Historiques le 17

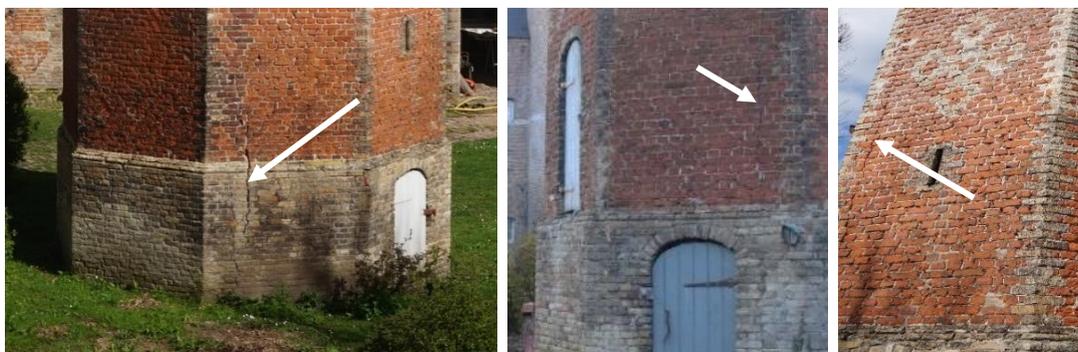
Les angles intérieurs des parties Nord ont été repris par l'ajout d'un chaînage en béton (armé ?) à l'intérieur et les fissures extérieures ont été remaillées. Depuis ces interventions de consolidations des années 50 ou 60, des nouvelles fissures sont réapparues à proximité des angles de l'édifice.

Fissures verticales au niveau des angles des pans du colombier

Les travaux de restauration des maçonneries sont entrepris en priorité. Les nouvelles fissures apparues au niveau des angles de l'octogone seront remaillées par remplacement des briques moderne inadaptées par des briques de module et teinte identique aux briques anciennes (début XVIIe). Afin de pérenniser l'intervention, une purge systématique des remaillages et relancis inadaptés du XXe siècle sera entreprise. Enfin, une consolidation sera faite avec l'ajout de broches en inox et injection de coulis de chaux.

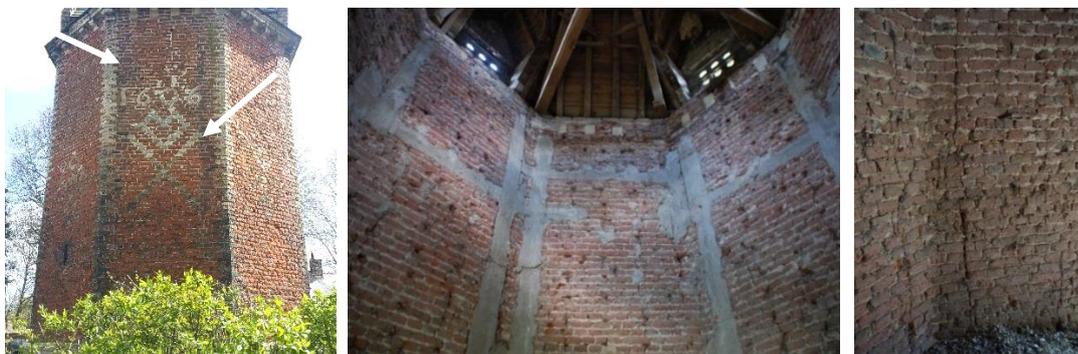
De nombreuses fissures sont visibles sur les pans de façade du colombier. Certaines ont déjà été remaillées dans les années 50 ou 60. Toutefois, certaines fissures importantes sont apparues dans le prolongement des fissures remaillées (notamment sur la face Ouest). Il serait intéressant de placer des témoins sur ces fissures afin de vérifier si elles continuent à s'étendre ou si elles se sont stabilisées. Principalement situées sur les pans Nord, Est et Ouest, le questionnement se portent sur les facteurs et causes de ces fissures. Les phénomènes suivants sont actuellement constatés :

Fissures déjà remaillées avec module de briques inadaptées sur le pan Nord (gauche et centre) : à l'intérieur confortation par injection de ciment ou béton et calfeutrement ciment et apparition de nouvelles fissures (droite)

- Déposes en démolition diverses (clous, anciens supports électriques, etc.) et fermeture des trous au mortier de chaux
- Remaillage des fissures dans parements en briques par relancis des briques cassées, renforcement par des broches inox, injection de coulis, rejointoiement au mortier de chaux

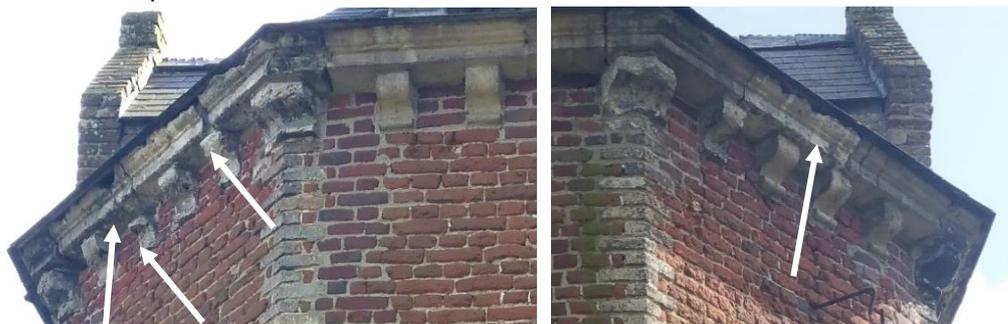
La corniche en pierre est en très mauvais état (pierres cassées, éclatées, manquantes, etc.), et ne garantis plus la bonne stabilité des arases et le support suffisant pour les pièces basses de la charpente (sablères, abouts d'arbalétriers, abouts de chevrons, etc.). Quelques pierres de corniches et des consoles ont été remplacées lors de travaux antérieurs. Elles sont en bon état.

Corniche en pierre de taille avec modillons en très mauvais état

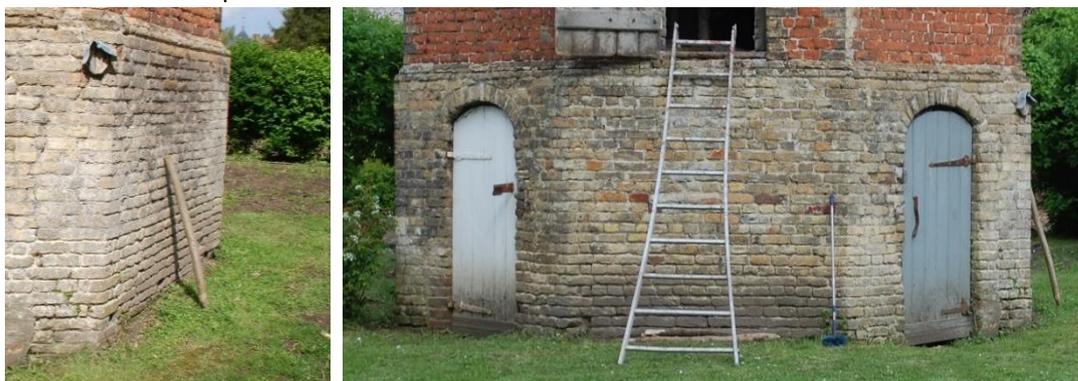
Les pieds des maçonneries sont altérés par les remontées d'humidité provenant du sol et chutes des eaux de la toiture. On constate l'absence de drain. L'humidité entraîne le déjointoiement des parements et déchausse les briques.

Soubassement dégradé par les remontées d'humidité

- Restauration des pieds des maçonneries altérés par les remontées d'humidité du sol par nettoyage par micro-gommage, relancis de briques en recherche, rejointoiement au mortier de chaux

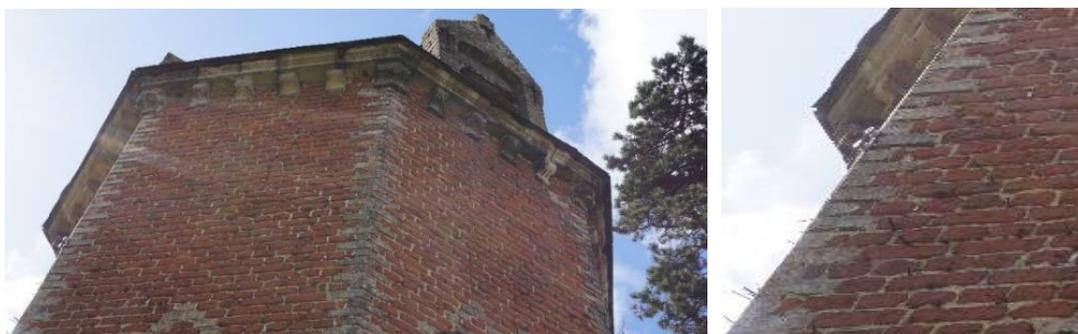
Lors d'interventions antérieures, les maçonneries ont été rejointoyées au mortier trop cimenté. Par ailleurs, des clous plantés dans les maçonneries sont présents sur l'ensemble des façades, notamment sur la façade Est. L'usage de ces clous étaient probablement une accroche pour des treillages bois ou vigneraie ; il s'agit de clous modernes, sans valeur spécifique.

Clous plantés dans les maçonneries sur les parements

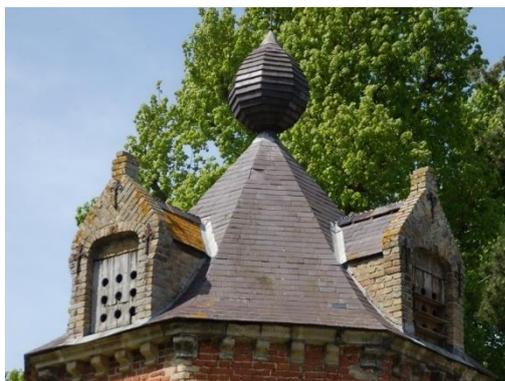
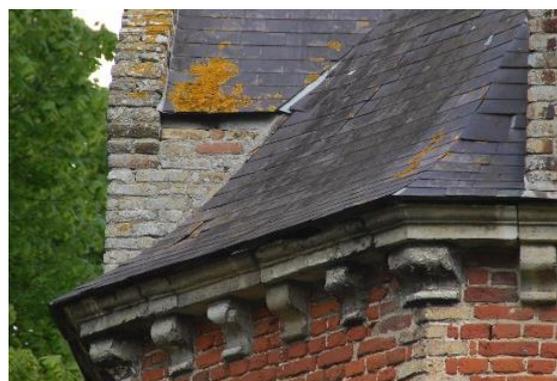
Couverture vétuste des versants de la toiture en poivrière à pans

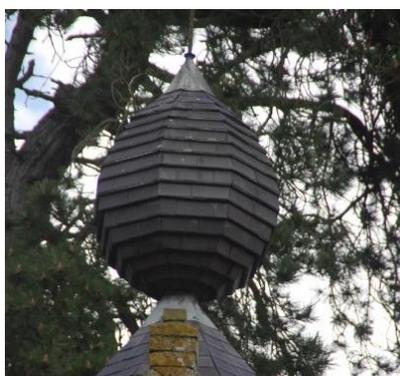
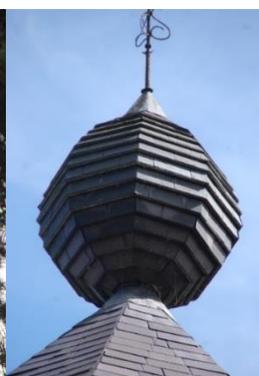
Bulbe en ardoises présentant un effet disgracieux par l'utilisation d'ardoises inadaptées

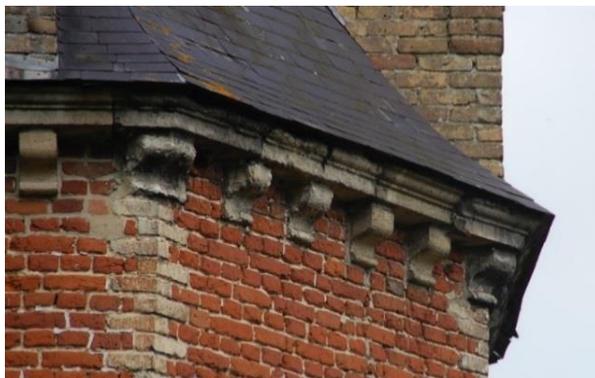
Bas de pente avec coyau fuyant

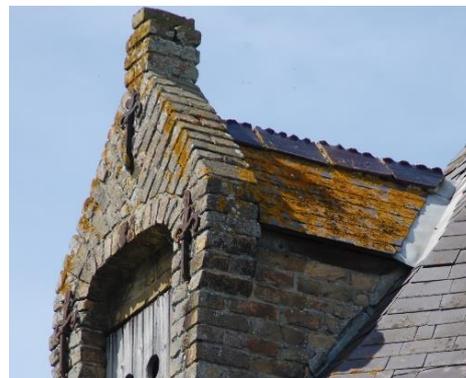
Les faitières en terre cuite vernissée des lucarnes sont descellées (absence de mortier de scellement entre chaque tuile), ponctuellement cassées et couvertes de mousses et lichens. Les noues ouvertes en zinc des lucarnes sont disgracieuses. Les noues étaient probablement fermées à l'origine. Les appuis en zinc également sont en très mauvais état, le zinc est vétuste et irrégulier. Les rives en pénétration de la couverture dans les jouées maçonnées des lucarnes présentent des noquets en zinc apparents, les solins sont ruinés ou manquants et provoquent des infiltrations d'eau au droit des rives.

Faîtières en terre cuite vernissée descellées (absence de mortier)

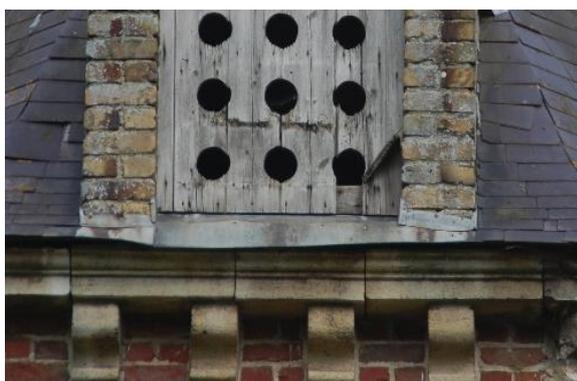
Appui en zinc des lucarnes ruiné et manchettes hors d'usage

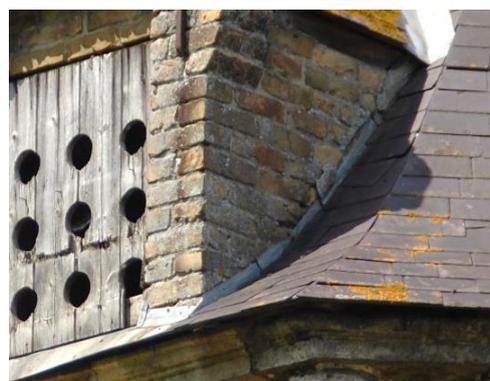
*Noquets apparents des rives latérales en pénétration
Rives et manchette fuyantes*

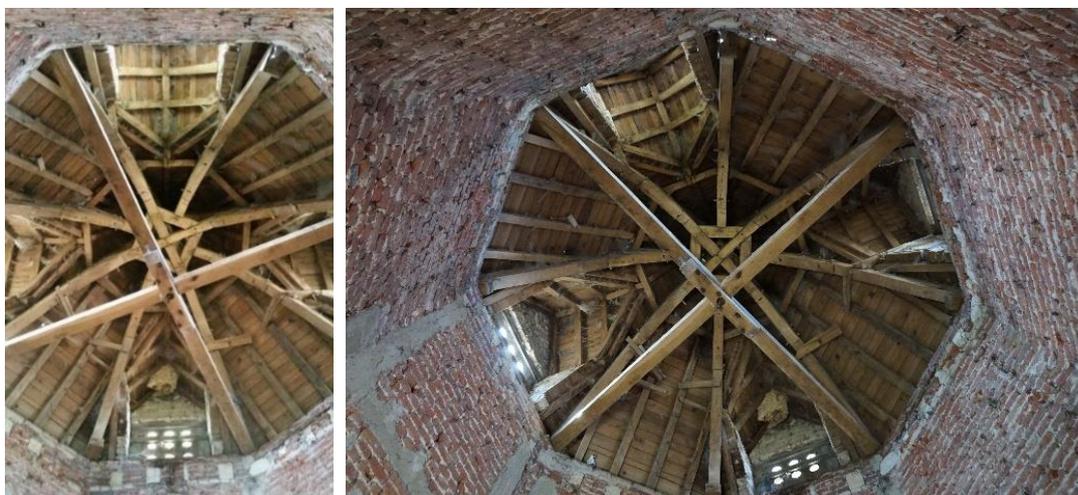
La charpente du bulbe est aussi en mauvaise état : les jupes fuyantes entraînent la dégradation du poinçon et de la partie haute des cerces du bulbe.

Vue de la charpente depuis le sol du premier étage

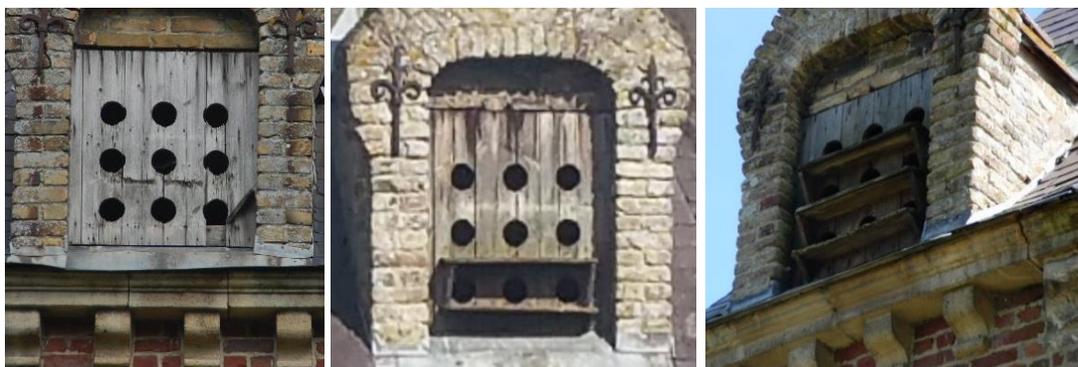
La plupart des planches en bois sont manquantes. Les bois sont altérés, humides, et en voie de pourrissement. La peinture de protection des volets est absente ou a disparu.

Volets des lucarnes en mauvais état

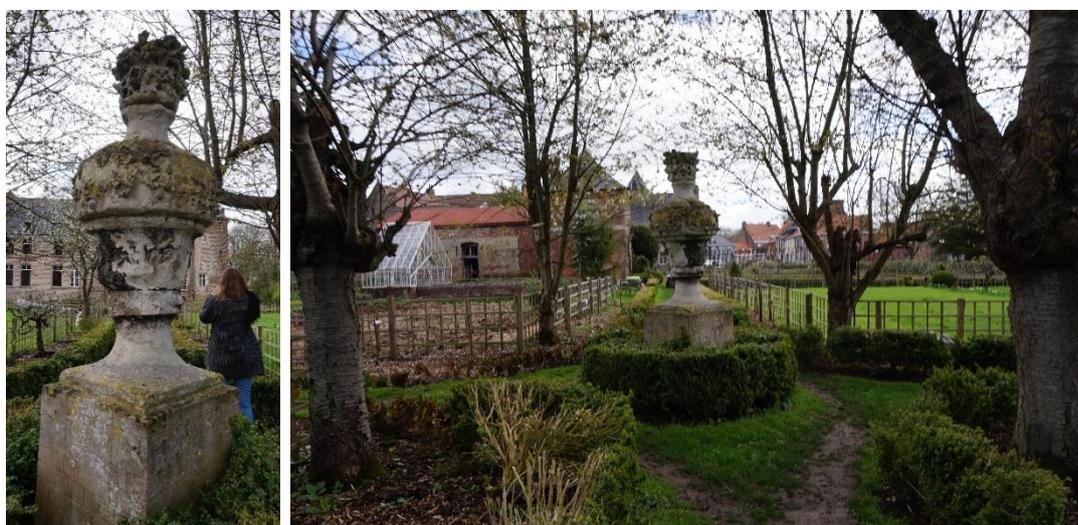
Sous les cerisiers, à la croisée des allées du potager, le vase ornamental est complet et repose sur un socle en brique enduit à faux-joint. Il présente un état sanitaire de dégradation très avancé.

La pierre est cassée et très desquamée, les sculptures subsistantes sont très peu lisibles. On note aussi un encrassement biologique (mousse, algues et lichens) et superficiel dû à la pollution atmosphérique. D'anciennes réparations sont visibles et ont été réalisées au moyen d'un mortier inadapté. Toutes ces pathologies accentuent une pulvérulence de l'épiderme de la pierre qu'il est nécessaire de traiter au plus vite pour ne pas perdre d'avantage des précieux décors.

Le socle de ce vase est encrassé de mousse, lichens et de pollution. Bien qu'il semble encore stable, il est formellement inadapté en dimensions et qualité des matériaux employés (solution économique de forme trop simpliste réalisée en briques recouvertes d'un enduit à faux-joint).

Vase entier en très mauvais état, situé sous les cerisiers – à la croisée des allées du potager –

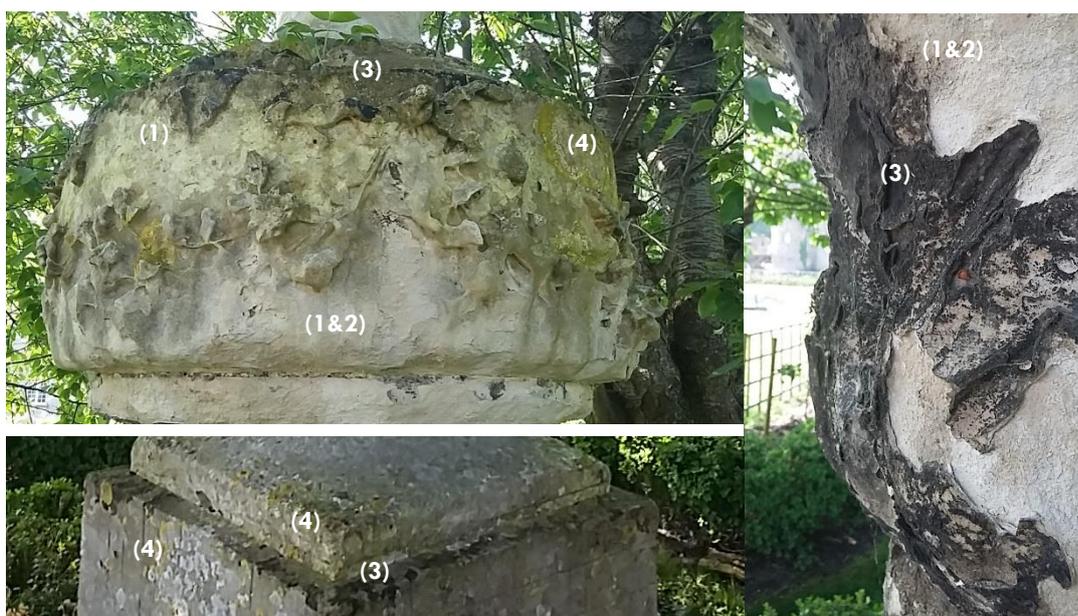
(1) Perte des décors – (2) pulvérulence de l'épiderme – (3) encrassement de pollution – (4) mousse, lichens, algues

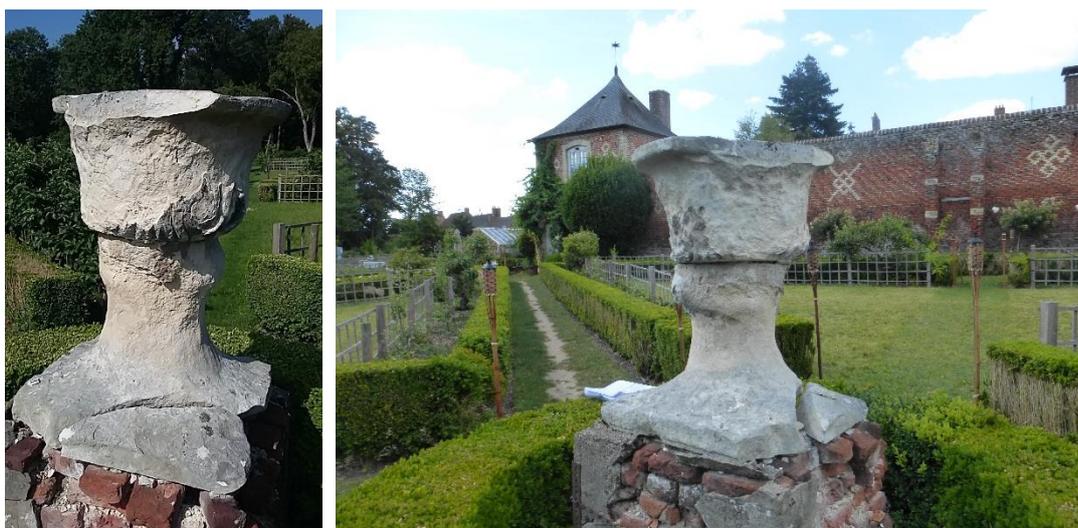
Au centre de la croix de Bourgogne, le deuxième vase ornamental est incomplet, les pièces restantes sont ruinées et le socle menace à tous moments de s'effondrer.

Les deux pièces inférieures restées sur place sont totalement ruinées et hors d'usage. Les éléments en pierre sont fracturés et la pierre même présente un aspect de pulvérulence très avancée. Leur fragilité apparente ainsi que la disparition presque totale des décors questionnent sur la capacité et l'intérêt de remonter l'ensemble des éléments d'origine.

Vase en partie démonté et ruiné, situé au centre de la croix de Bourgogne.

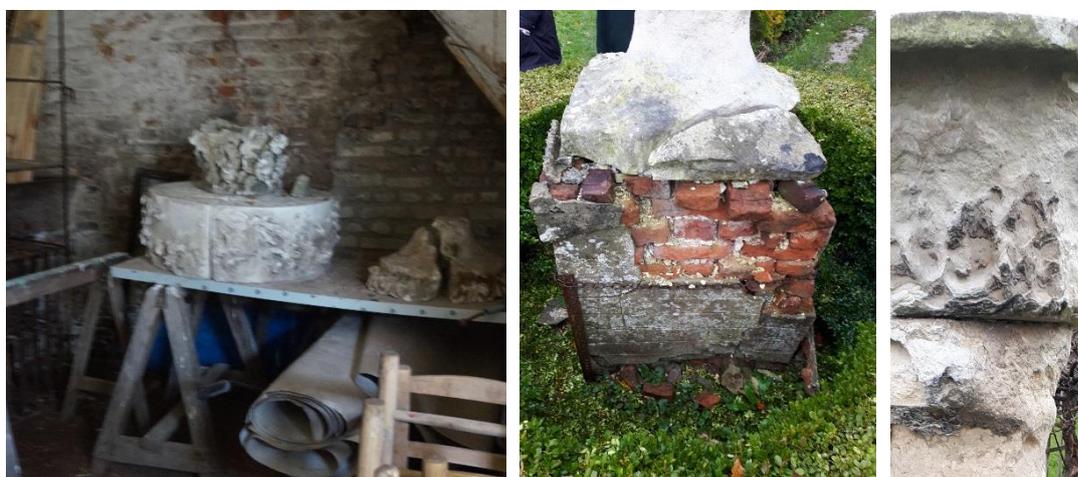
Le socle en briques, couverts d'un enduit à faux joint, est ruiné. La dégradation des briques a provoqué l'éclatement des enduits : aujourd'hui repris au mortier cimenté et ceint de chaînes en fer inappropriées, le socle risque à tout moment de s'effondrer.

Éléments hauts du vase ornamental remisés / éclatement du socle / vestiges des décors
