RAPPORT GENERAL

RESUME ANALYTIQUE

EDIFICE	<p>Le château d'Esquelbecq est l'un des monuments les plus représentatifs de l'architecture flamande en France. Il a partiellement conservé son plan médiéval dont l'origine remonte à la fin du XV^{ème} siècle : un château quadrangulaire à 9 tourelles (dont l'une a été supprimée), composé d'un châtelet d'entrée, de quatre corps de logis et ceint de douves (à l'origine, deux corps de logis principaux Est et Nord et deux simples courtines au Sud et à l'Ouest).</p> <p>Le château a perdu un de ses plus beaux symboles à la suite de l'effondrement de la guette en 1984, écrasant une partie de l'aile Nord. Les dépendances et les jardins complètent le domaine. La basse-cour comprend une dépendance dite « La Commanderie », un garage hippomobile, une dépendance dite « Le Chat Botté », une charretterie, un bunker de la 2nd Guerre mondiale et un colombier. Les jardins intègrent des petits ouvrages architecturaux (serre, ponts, pavillon, vases monumentaux etc.). L'auberge (ancien hôtel de Ville) complète le domaine.</p> <p>« Le château avec ses douves, son parc, son jardin et les dépendances bâties » sont classés au titre des Monuments Historiques le 17

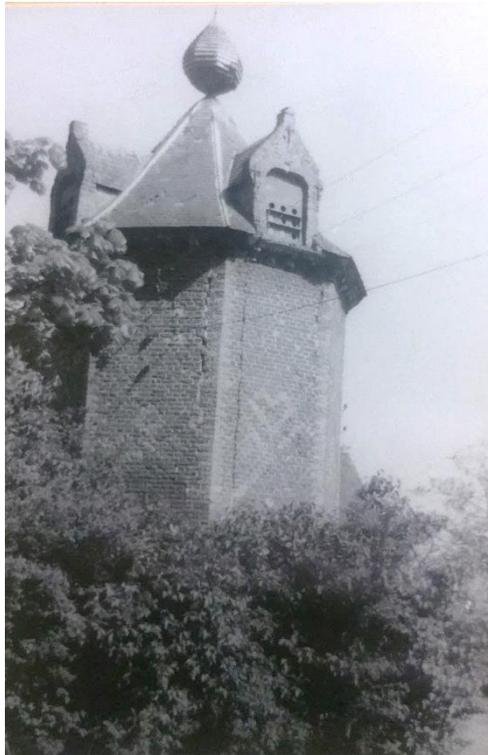
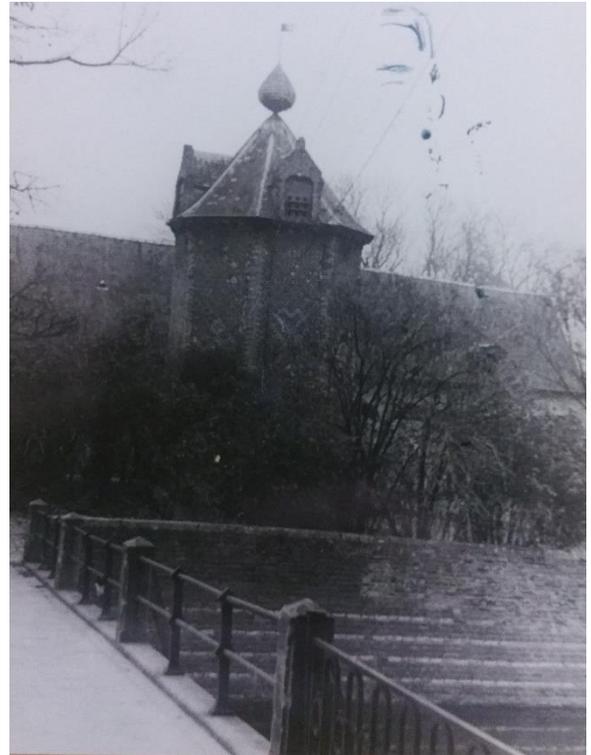
Photographies du colombier avant les travaux de restauration des toitures / charpentes et de reprises des fissures (ca. 1947-1950)

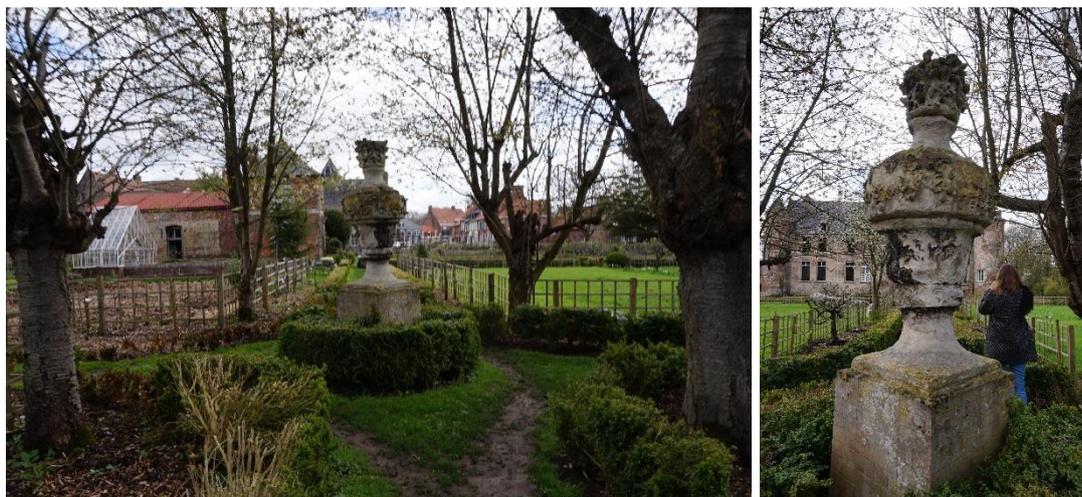
Vase monumentale encerclé de cerisiers – à la croisée centrale des allées du potager –

Sous les cerisiers, à la croisée des allées du potager, le vase ornamental est complet et repose sur un socle en brique enduit à faux-joint. Il présente un état sanitaire de dégradation très avancé.

Le socle en briques, couverts d'un enduit à faux joint, est ruiné. La dégradation des briques a provoqué l'éclatement des enduits : aujourd'hui repris au mortier cimenté et ceint de chaînes en fer inappropriées, le socle risque à tout moment de s'effondrer.

Afin de valoriser davantage ces vases et les aménagements des jardins à compartiment, **deux piédestaux** en remplacement des socles inadaptés et ruinés seront supports des vases restaurés.

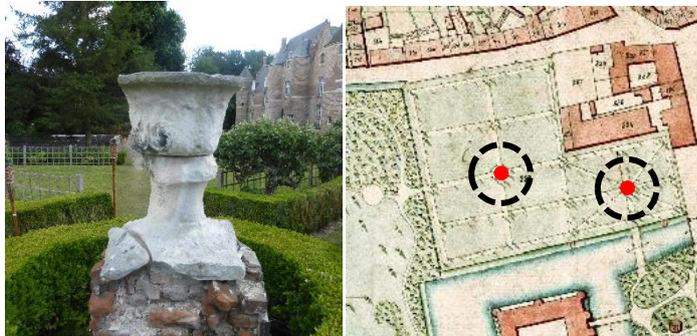
Supportés et réhaussés sur des piédestaux modernes inadaptés de 80 à 85 cm de haut, ils sont érigés à des points clés de la géométrie du jardin : au centre de la croix de bourgogne et à la croisée centrale des allées du potager.

Les buis qui entourent actuellement les socles semblent une disposition visant à atténuer l'aspect trop contrastant du socle inadapté. Le projet de valorisation implique leur arrachage. D'une hauteur totale d'env. 1.30 m, les vases seront réhaussés par rapport à leur position actuelle et leur support sera dans la matière, les proportions et le dessin plus cohérent pour la valorisation des ouvrages et des jardins.

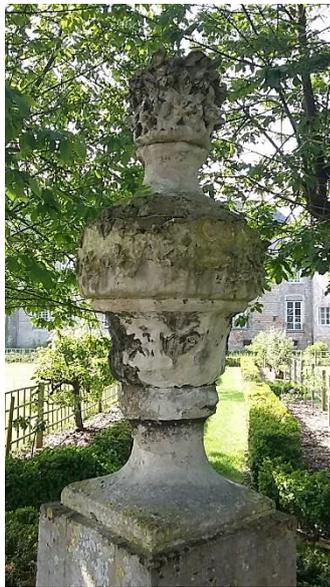
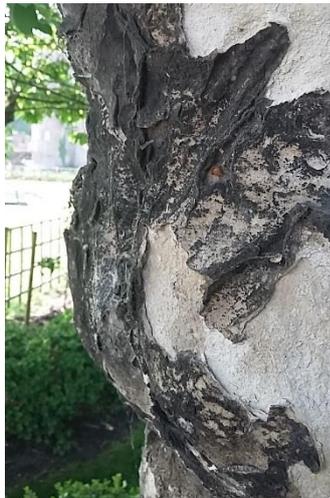
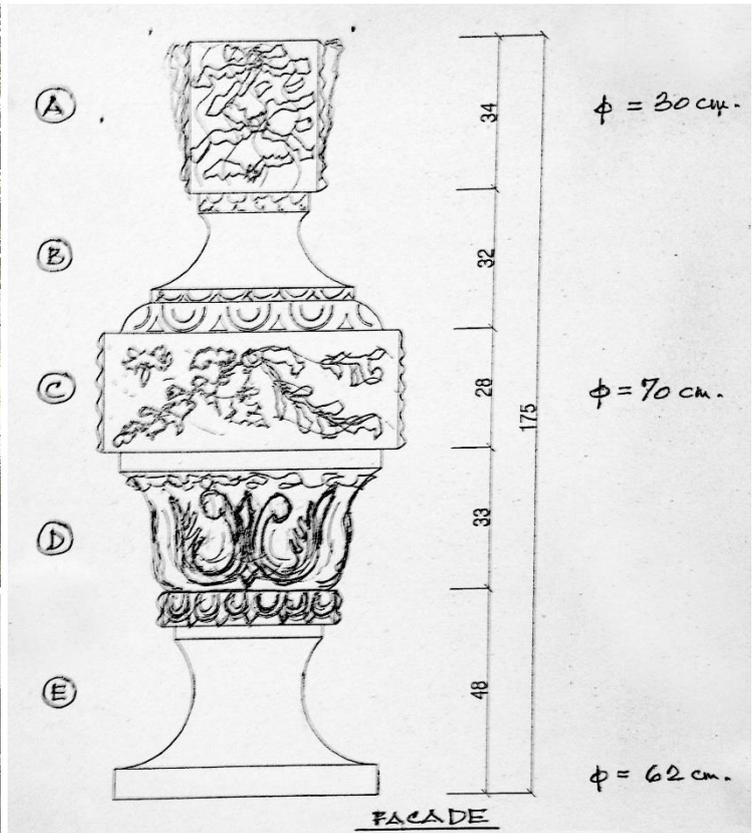
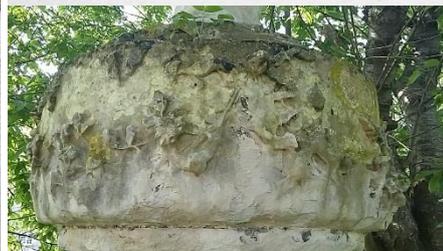
Photographies des détails floraux et Relevé du vase situé au potager – dessin effectué par Joseph TAMER, 2010 – (les deux vases sont identiques dans leurs dispositions)
